**DISPOSITIVO INTRAUTERINO ECTÓPICO ALOJADO EM CÓLON
TRANSVERSO: UM RELATO DE CASO.**

Trabalho de Conclusão de Curso (TCC) do curso de
Medicina da Faculdade Pernambucana de Saúde – FPS.

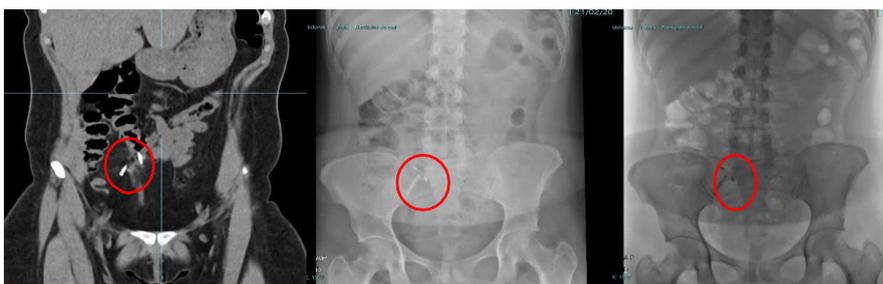
uma radiografia e uma tomografia de abdome e pelve para confirmar a localização exata do dispositivo. Os exames de imagem demonstraram que o DIU estava fora do útero e a tomografia especificou sua localização, sendo possível visualizar que as alças do dispositivo estavam alojadas no cólon transversal. A paciente foi, então, admitida na enfermaria ginecológica do IMIP para aguardar elaboração de um plano terapêutico.

Figura 1. Respectivamente, Tomografia Computadorizada e Radiografias realizadas no IMIP na paciente em questão, nas quais é possível visualizar o dispositivo intrauterino que migrou para região peritoneal.

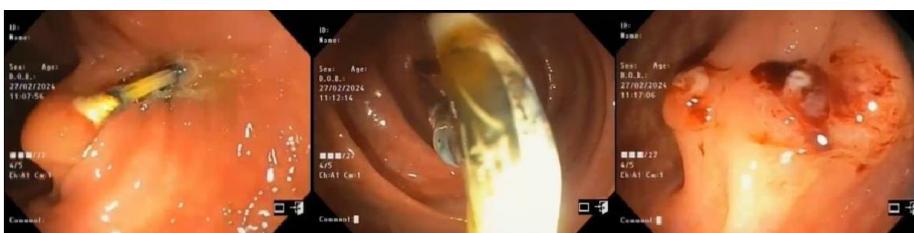
Figura 2. Imagens da colonoscopia terapêutica realizada na paciente em questão para remoção do dispositivo intrauterino de cobre que pode ser visualizado desde sua primeira visualização, até sua remoção e posteriormente a imagem do local após a retirada do mesmo.

Após avaliação inicial do caso, a equipe de Ginecologia optou por entrar em contato com a Cirurgia Geral para que o método terapêutico mais eficiente e menos invasivo fosse escolhido. Definiu-se, então, por retirar o dispositivo através de uma colonoscopia, considerando a inserção do DIU em cólon transversal, assim como as vantagens do método – não invasivo, fácil recuperação – quando comparado a uma laparoscopia ou uma laparotomia. A paciente, então, recebeu alta da enfermaria ginecológica no dia 24 de fevereiro de 2024 com indicação de preparação alimentar para colonoscopia e retorno para internamento na enfermaria da Cirurgia Geral no dia 26 de fevereiro de 2024. A colonoscopia terapêutica foi realizada no dia 27 de fevereiro de 2024 e o dispositivo foi removido sem intercorrências, a paciente recebeu alta da Cirurgia Geral no dia 28 de fevereiro de 2024 após evoluir sem queixas e hemodinamicamente estável.
